**Comune di**  
**CAPPELLA de' PICENARDI**

**PGT**

**Piano delle Regole**

**Schede di Rilevazione degli  
edifici di particolare pregio  
presenti nel perimetro dei NAF**

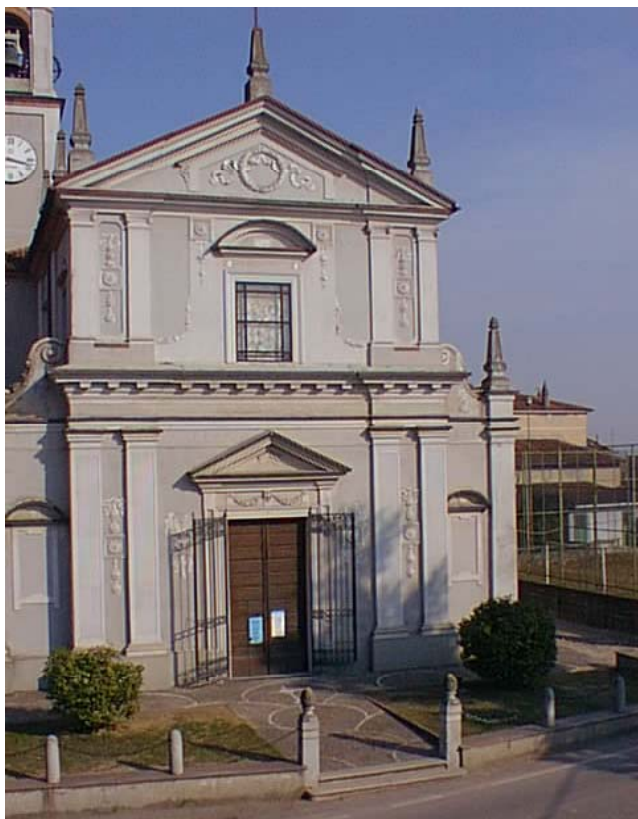
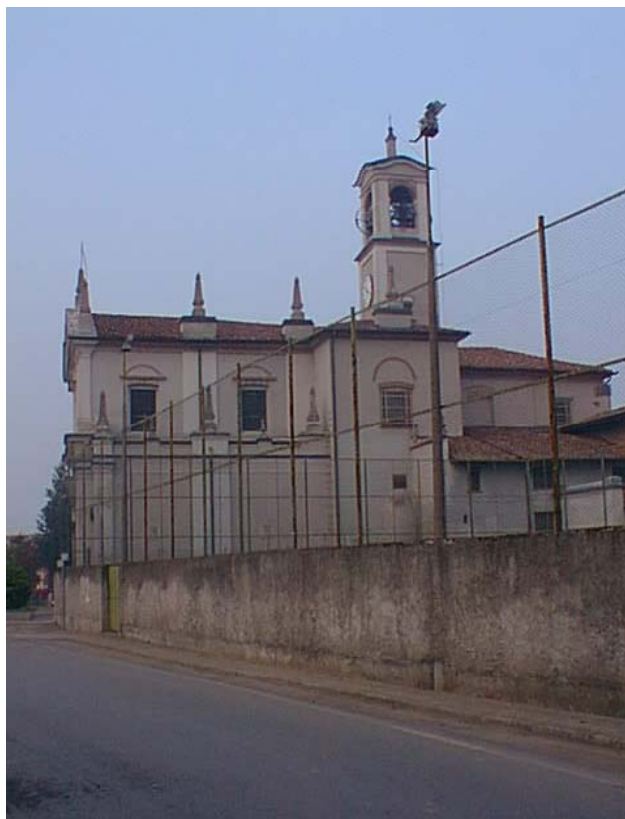
### FOTO

| - BUONO | <input checked="" type="checkbox"/> | - FATISCENTE | <input type="checkbox"/> |

**NOTE:** Edificio sottoposto a tutela della soprintendenza.

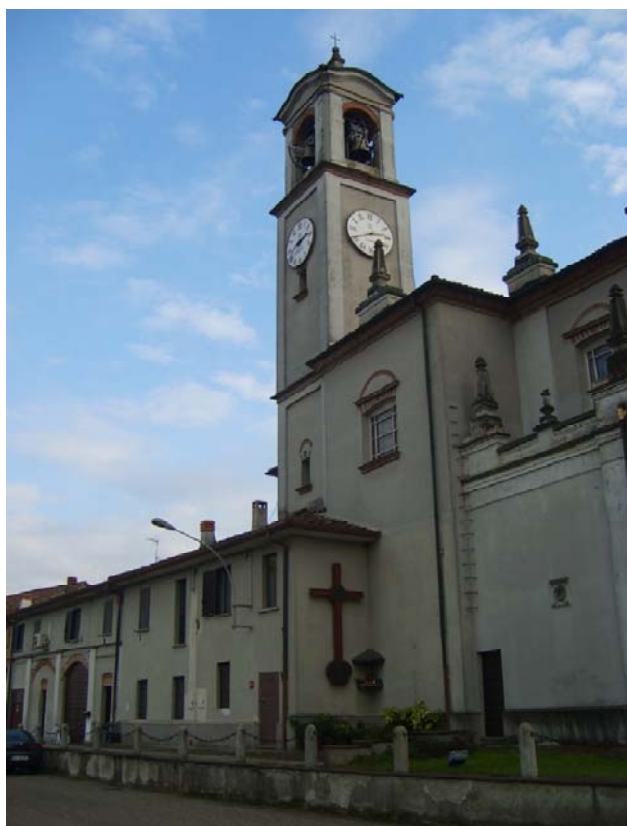
### FOTO

| - BUONO | <input checked="" type="checkbox"/> | - FATISCENTE | <input type="checkbox"/> |

**NOTE:** Edificio sottoposto a tutela della soprintendenza.

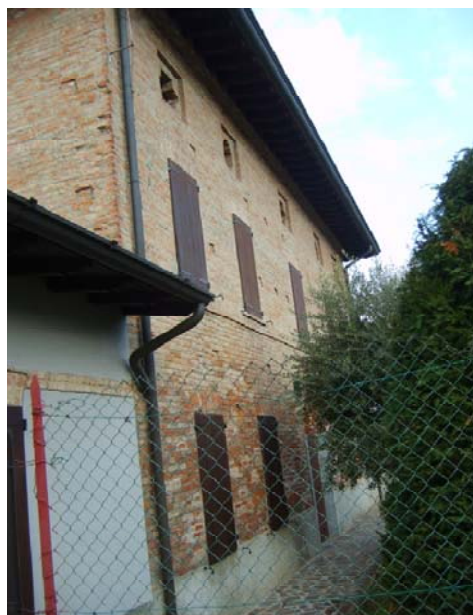
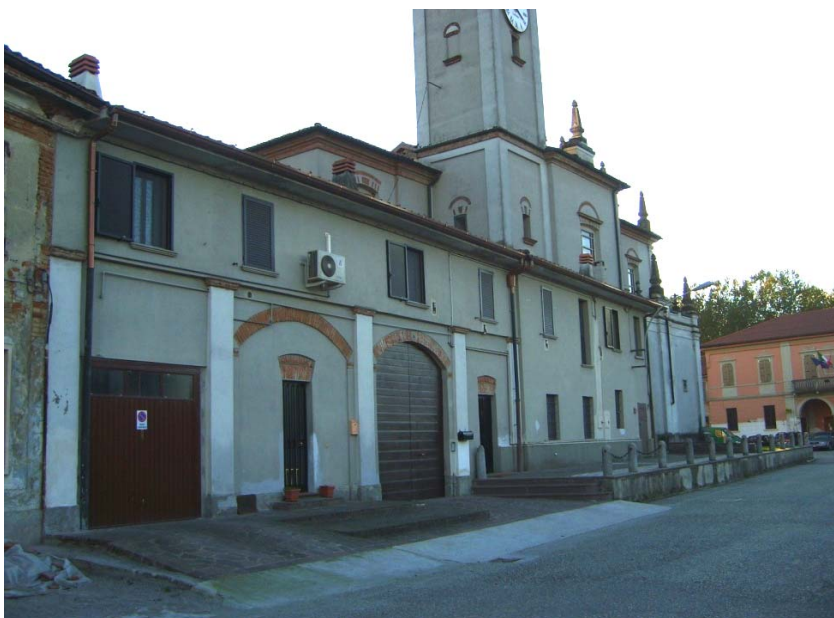
**FOTO**

| - DISCRETO | <input checked="" type="checkbox"/> | - OBSOLETO | <input type="checkbox"/> |

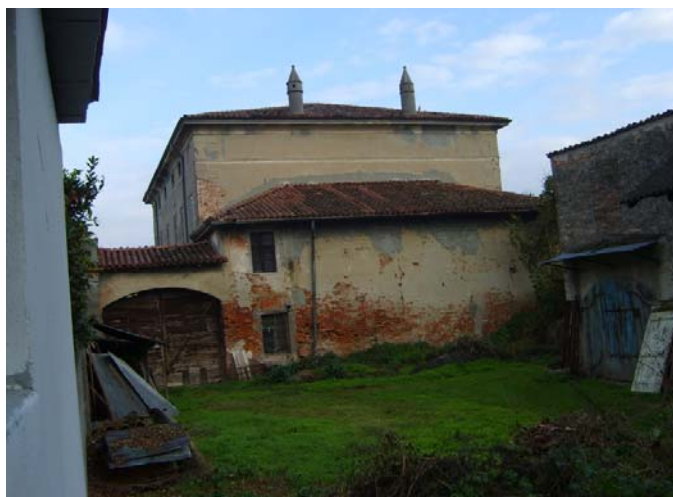
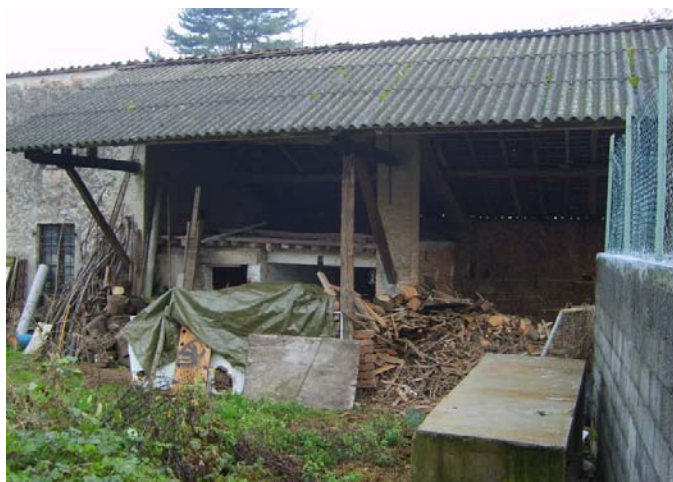
### FOTO

**NOTE:** Presenza di amianto? - Mantenimento tettoia lato nord con recupero mensoloni in legno.

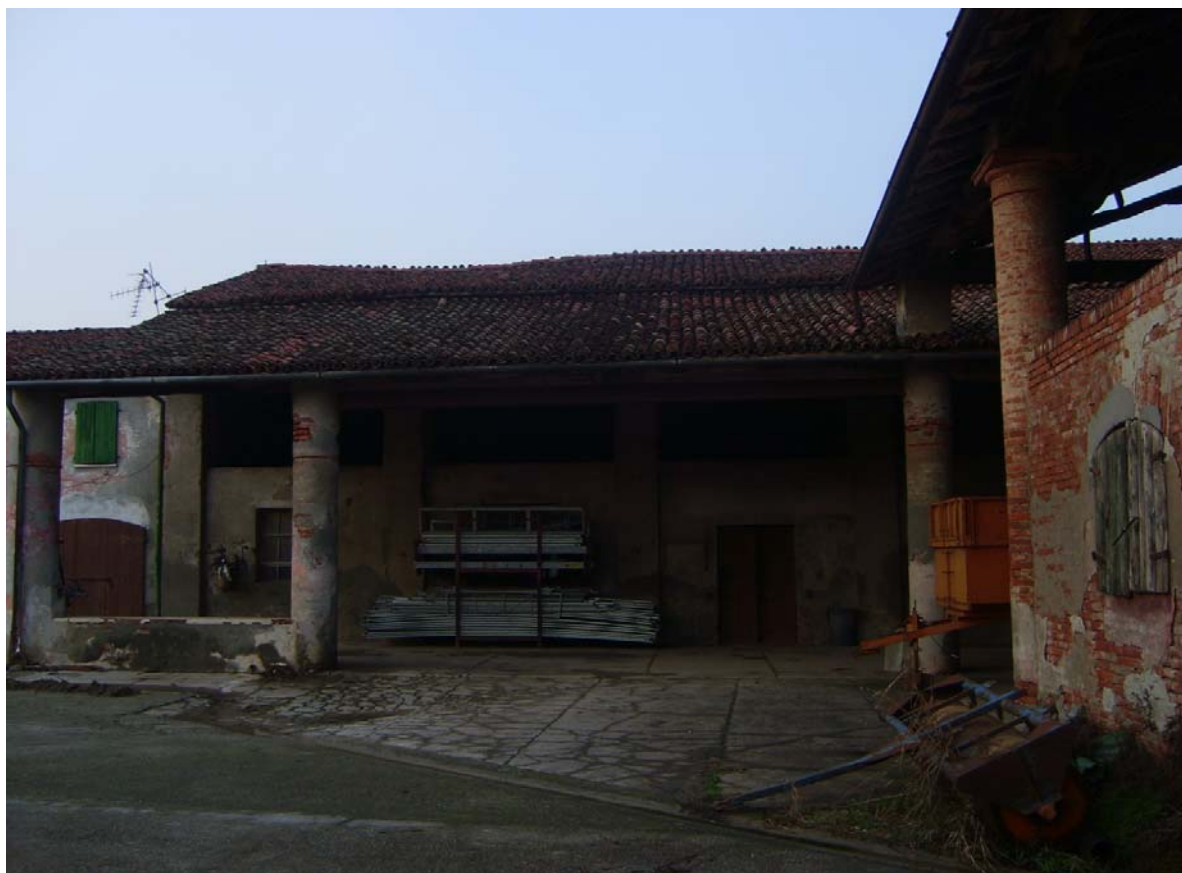
### FOTO

**NOTE:** Porzione di edificio a corte connotato da tipologia di portico con colonna laterizia a capitello dorico senza basamento caratteristico del luogo

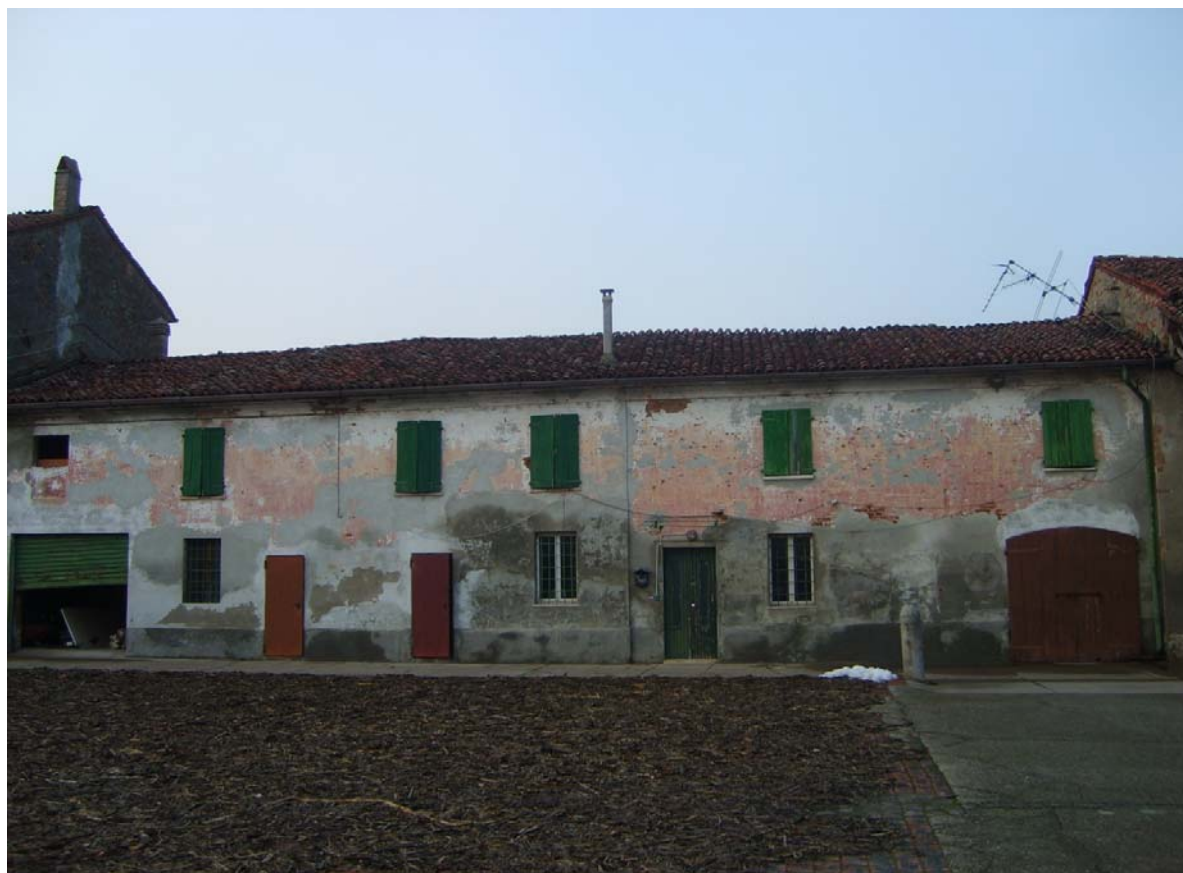
### FOTO

**NOTE:** Porzione di edifici senza particolari connotazioni architettoniche di corte rurale di interesse. Già manomesso in più settori.

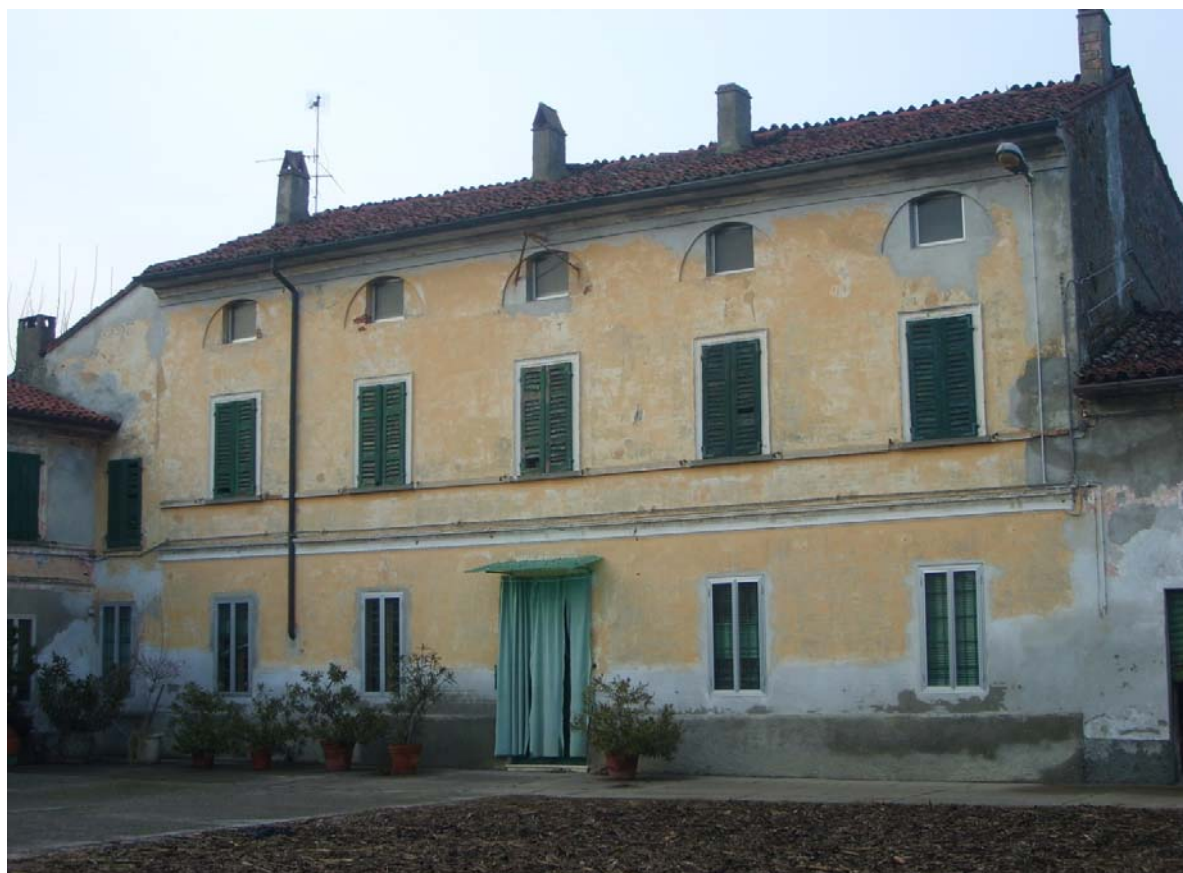
### FOTO

**NOTE:** Porzione padronale con connotazioni architettoniche riferibili al diciannovesimo secolo di corte rurale agricola con porticati a colonne alterizie a capitello dorico.

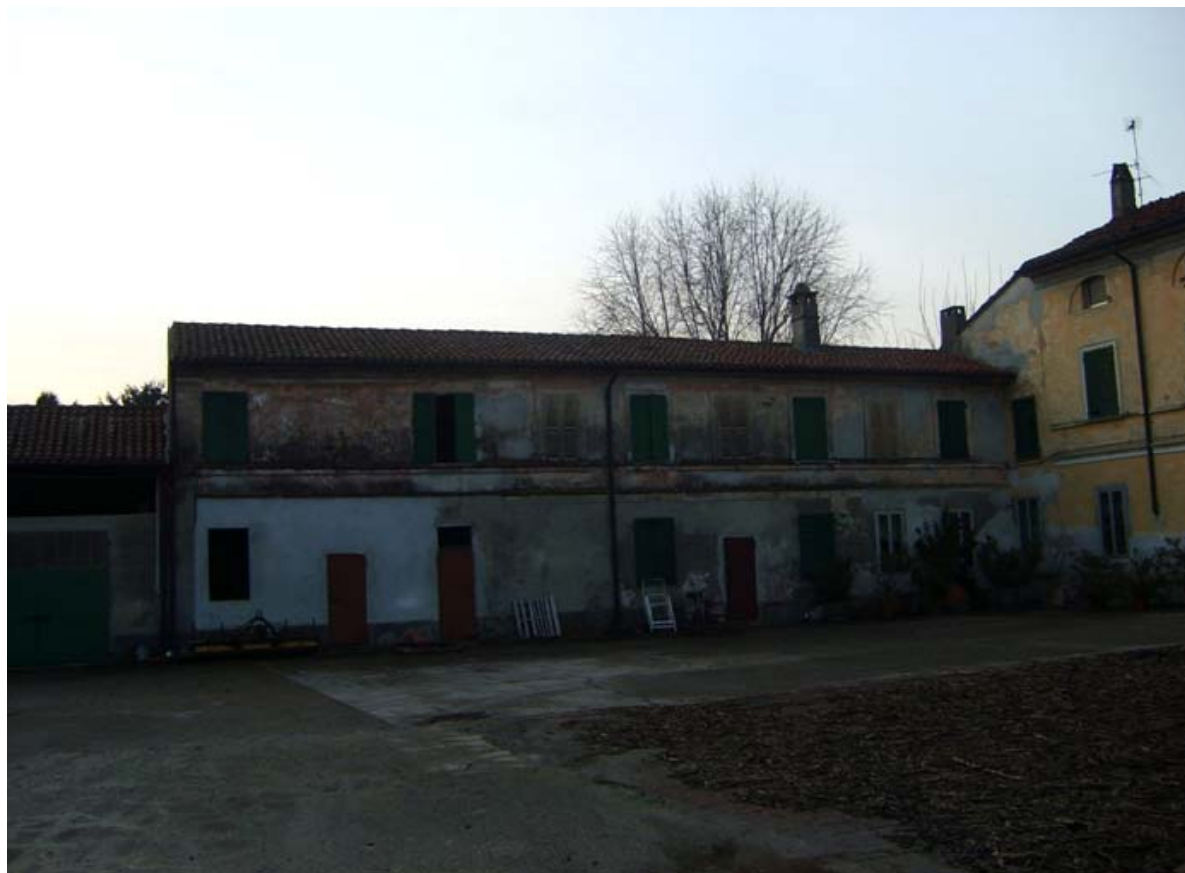
### FOTO

**NOTE:** Locali annessi alla casa padronale con analoghi caratteri architettonici ottocenteschi.

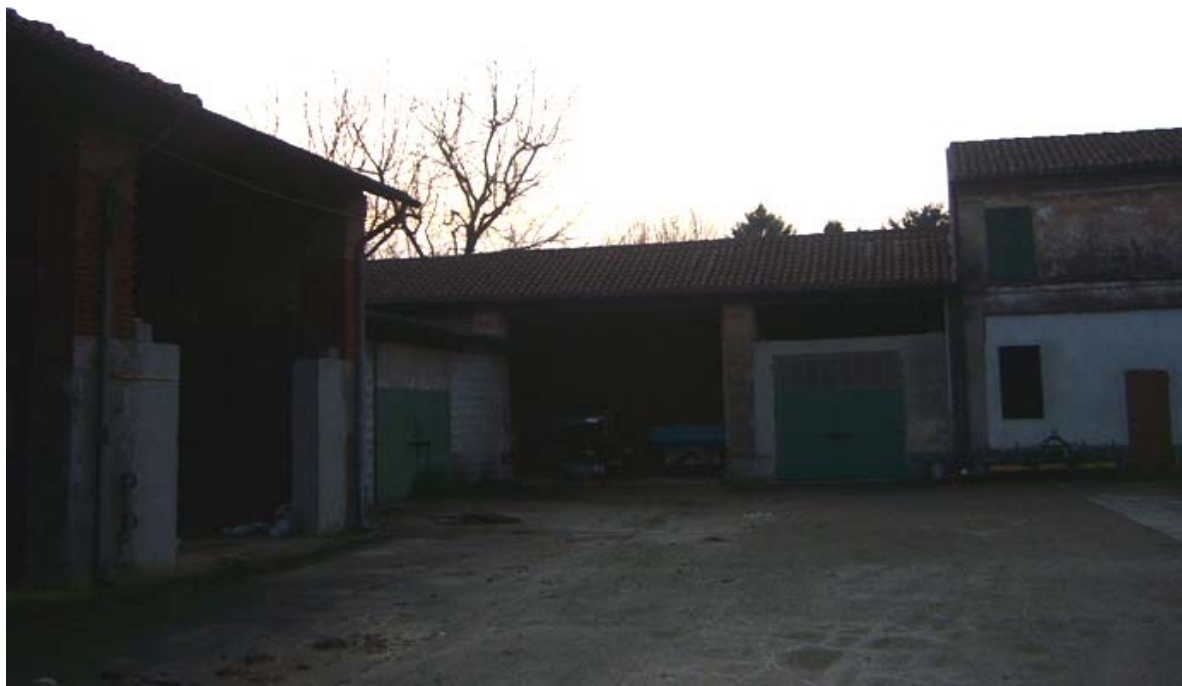
### FOTO

**NOTE:** Locali destinati al ricovero di mezzi e materiali per il lavoro agricolo, mantenuti in efficienza utilizzando materiali incoerenti e inadonei alla tipologia di corte antica a cui appartengono.

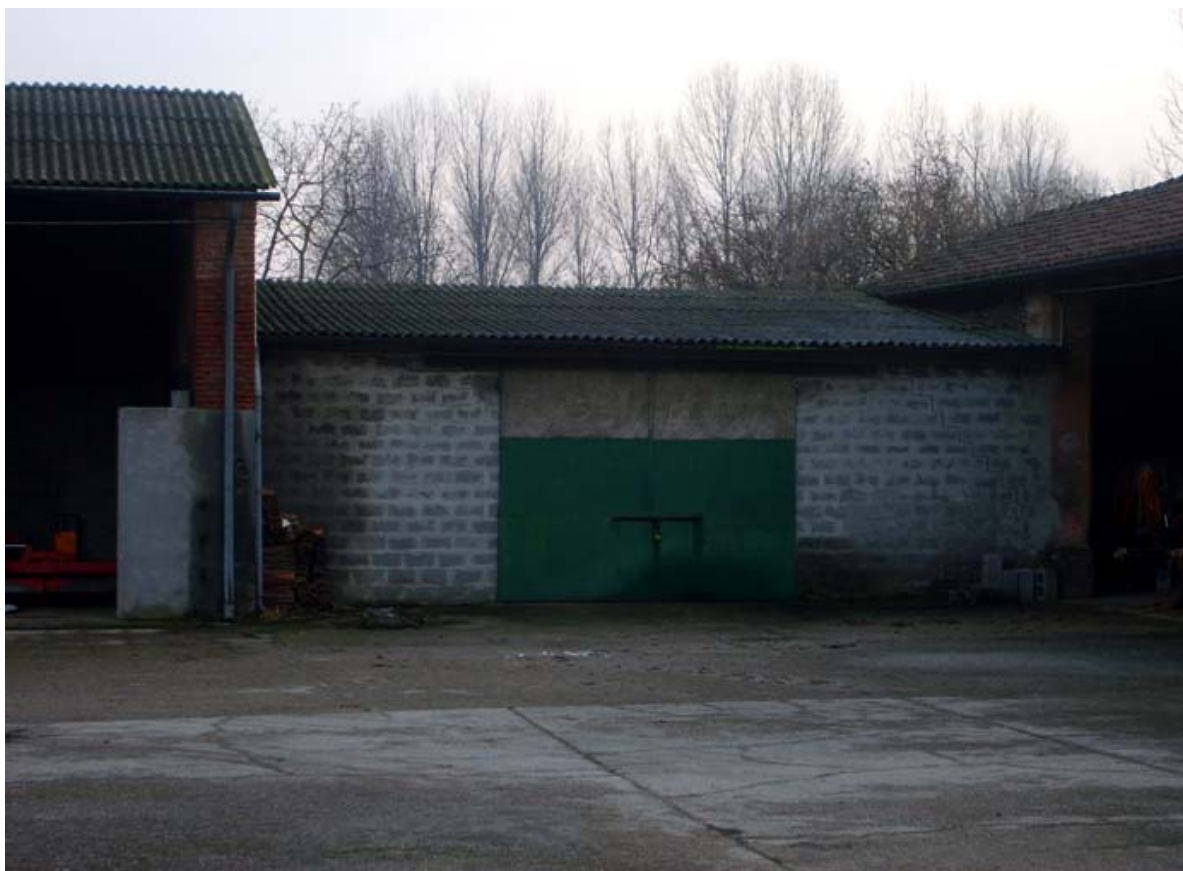
### FOTO

**NOTE:** Completamento di cortina edilizia realizzato in primi di cemento e copertura ad onduline. Struttura in contrasto con oil contesto ambientale della corte storica a cui appartiene.

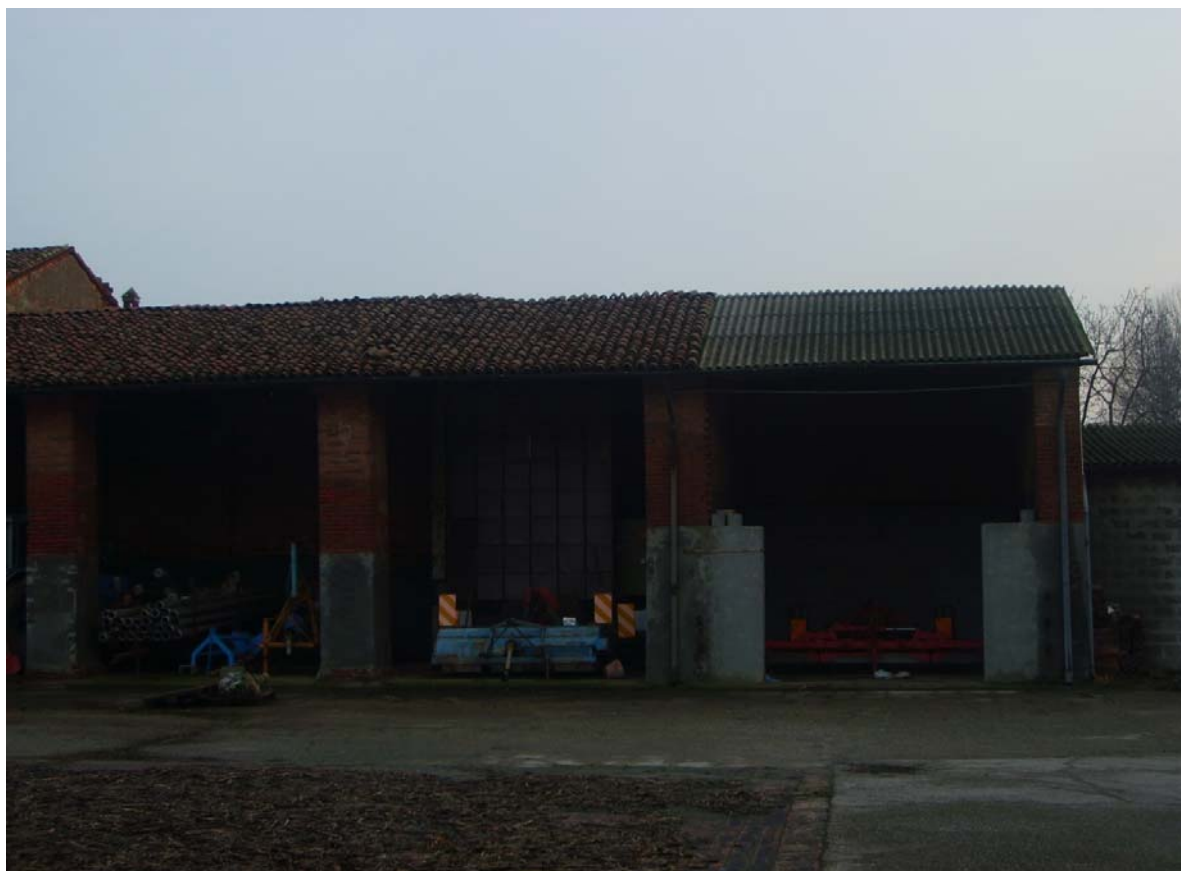
### FOTO

**NOTE:** Rustici di corte rurale per il ricovero dei mezzi. Struttura pesantemente manomessa.

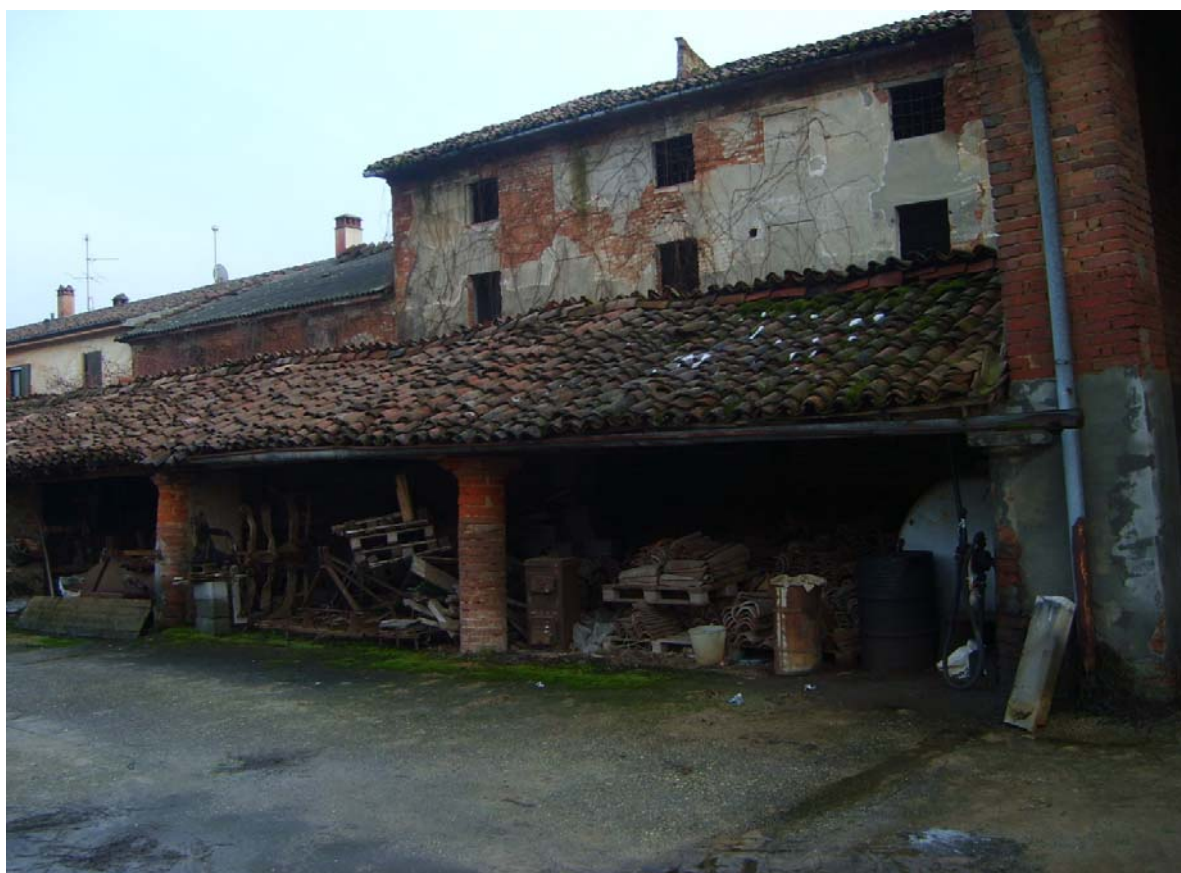
### FOTO

**NOTE:** Portico con caratteristica colonna dorica senza basamento in precarie condizioni strutturali.

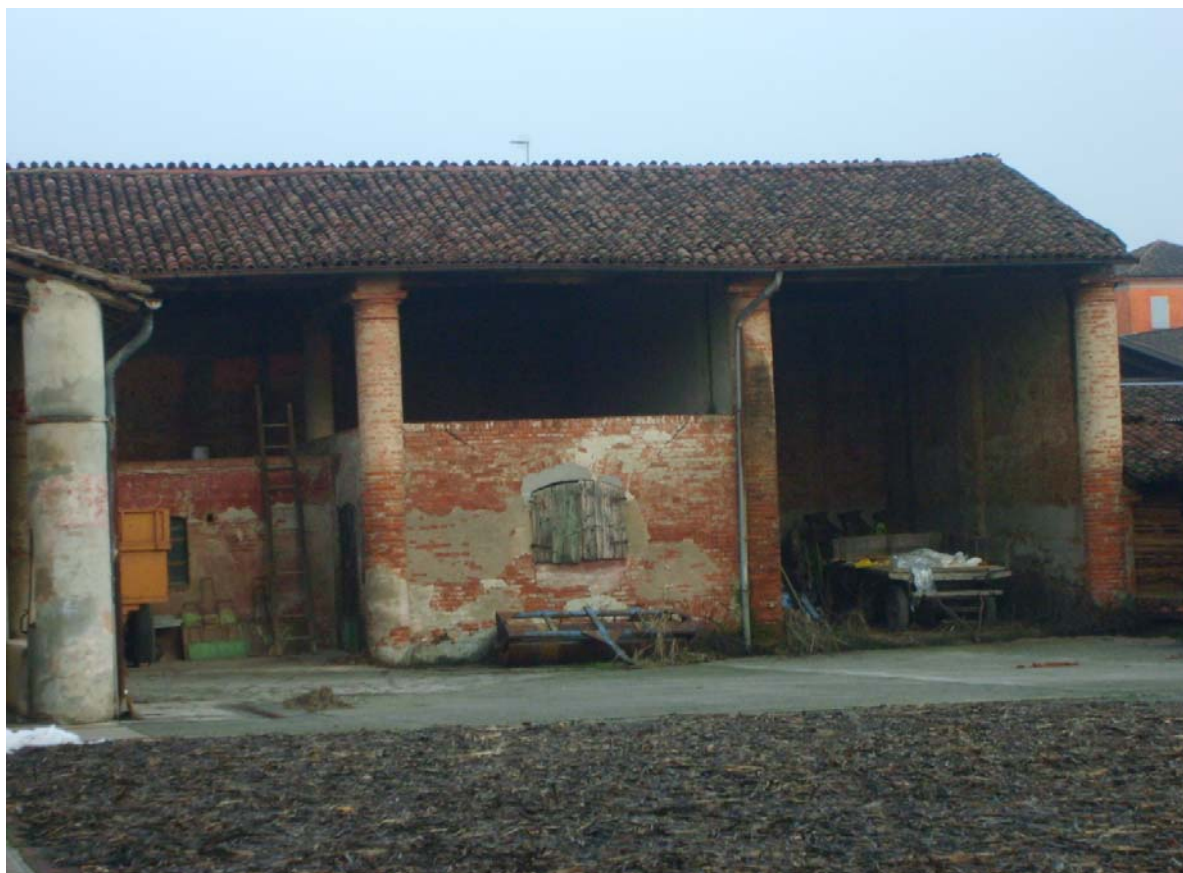
### FOTO

**NOTE:** Porzione di antica corte rurale connotata da portici con colonne laterizie con capitello dorico senza base. I volumi conservano ancora i caratteri e i materiali originari.

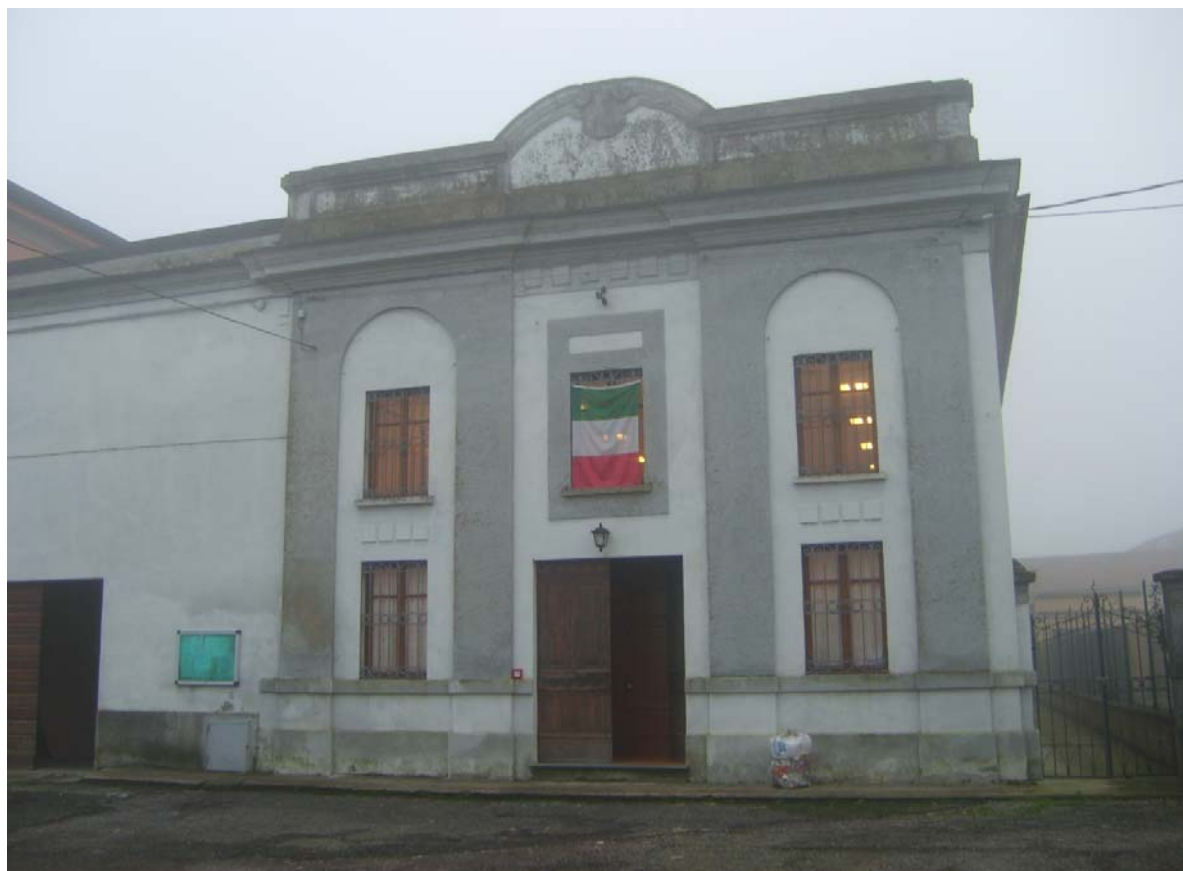
### FOTO

**NOTE:** Aula unica ad impianto rettangolare del 1927 con caratteristica facciata post-liberty dalle modanature lineari.

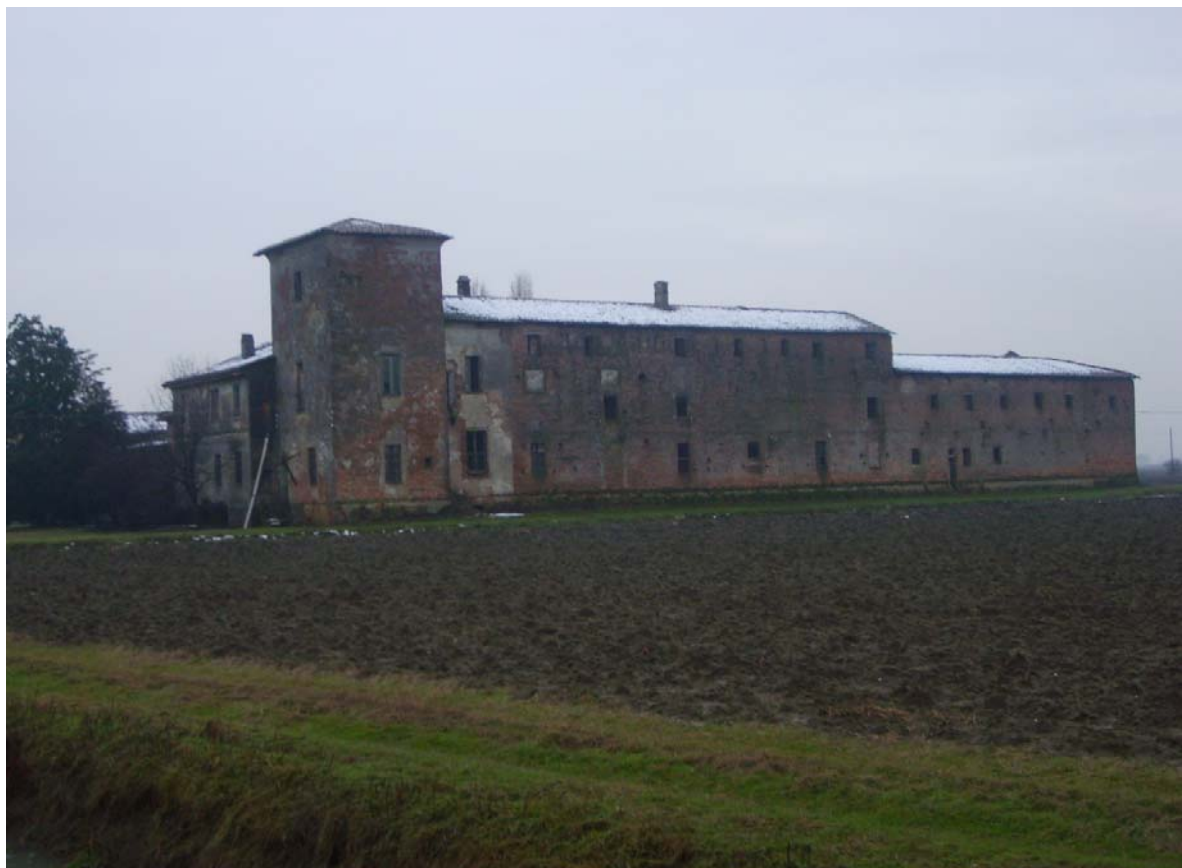
### FOTO

**NOTE:** Struttura quadrilatera di origine medioevale fortificata con evoluzione in attività rurale. Edificio sottoposto a tutela della soprintendenza.
